**RAPPORT D'ENQUÊTE AÉRONAUTIQUE**  
**A02P0179**

**PERTE DE PUISSANCE MOTEUR - DÉFAILLANCE MÉCANIQUE**

**DE L'HÉLICOPTÈRE EUROCOPTER SA 315B LAMA C-GGHG**  
**EXPLOITÉ PAR WESTERN AERIAL APPLICATIONS LTD.**  
**À 20 NM AU SUD DE MCBRIDE (COLOMBIE-BRITANNIQUE)**  
**LE 15 AOÛT 2002**

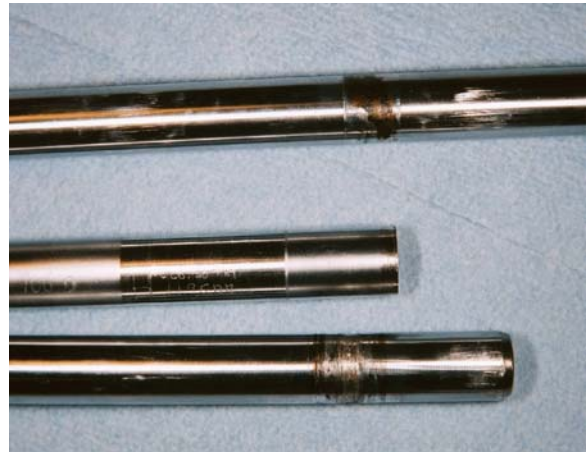
L'examen des composants de la turbine a révélé que le tube d'injection de carburant s'était rompu en trois sections (photo 1). Les deux fractures se sont produites au niveau d'un changement d'épaisseur dû à un manchon brasé. La plus grande partie des surfaces de fracture a été oblitérée à la suite du frottement du composant après sa séparation. Des rainures radiales ont été observées en plusieurs points le long du tube d'injection de carburant.

**Photo 1.** Tube d'injection de carburant

L'entraînement cannelé du manchon d'accouplement avant du compresseur axial a connu une défaillance progressive attribuable à une usure prématurée. La détérioration de l'entraînement cannelé s'est traduite par l'apparition d'un déplacement radial dans ces pièces qui a entraîné une déformation du tube d'injection de carburant. Quand l'usure est devenue suffisamment importante, le battement axial de l'arbre s'est amplifié, d'où la progression rapide de la rupture du tube de carburant. La fatigue observée au cours de l'analyse métallurgique et les détonations entendues par les passagers témoignent du fait que le tube de carburant s'est rompu quelque temps avant l'extinction de la turbine.

Cette déformation a provoqué la rupture du tube d'injection de carburant au niveau de ses supports et a fini par causer une perte de pression de l'alimentation en carburant lorsque l'accouplement avant s'est fendu. C'est à ce moment qu'il y a eu extinction de la turbine. De plus, le réducteur s'est désaccouplé de l'entraînement de la turbine, ce qui a provoqué une perte de la puissance fournie au rotor et a obligé le pilote à se mettre en autorotation. Durant la descente, le régime rotor a faibli, entraînant un taux de descente élevé qui a été à l'origine de l'atterrissage dur qui a causé le bris du siège arrière et des blessures légères aux deux passagers.

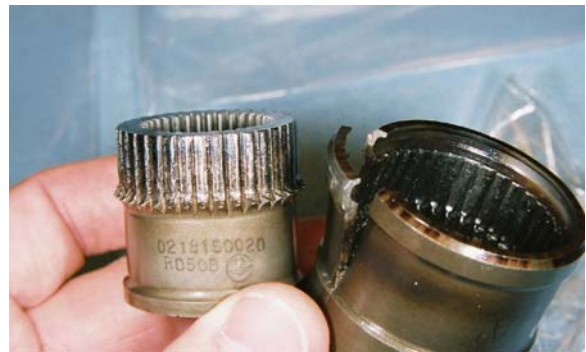
**Photo 2.** Cannelures d'entraînement foirées sur le nez d'arbre et le manchon d'accouplement avant

Les cannelures, sur le manchon d'accouplement avant du compresseur axial (réf. 0218997020) et sur le nez d'arbre (réf. 0218150020)<sup>3</sup> ont été retrouvées foirées et incapables d'assurer l'accouplement entre l'arbre du rotor du compresseur axial et le réducteur (photo 2).

Les composants ont été envoyés au Laboratoire technique du BST afin d'y subir des analyses métallurgiques. Les examens ont révélé que le manchon d'accouplement avant n'avait peut-être pas reçu le traitement thermique approprié. Les duretés mesurées tout le long du manchon étaient bien inférieures à celles stipulées par les schémas et les spécifications applicables. Il est également apparu que, à certains endroits, la nitruration du manchon était inférieure aux spécifications du constructeur, mais l'endroit précis où s'est produite la défaillance respectait quant à lui les spécifications. L'analyse effectuée au BST a permis de mettre en évidence des criques de fatigue à la base des cannelures du manchon d'accouplement. Il y avait des traces d'usure des cannelures du manchon, cette usure n'étant pas symétrique sur les pièces défaillantes. Il y avait une sorte de gradin dans les cannelures cassées. Les cannelures étaient foirées sur toute la circonférence, mais il restait une section de cannelures où la rondelle dentée « avait comblé l'espace », le tout avec une usure évidente et une fracture en gradin vers le côté du nez d'arbre, ce qui laissait croire à une fracture en plusieurs étapes progressives. Turbomeca France a aidé aux essais et a demandé un échantillon de la pièce défaillante dans le but de procéder à d'autres investigations. Le personnel du BST a fourni un échantillon de la partie avant « non endommagée » du manchon d'accouplement défaillant. Par la suite, le personnel de Turbomeca (Matériaux) a produit le rapport numéro 1585, version 2. L'analyse a également montré qu'un certain nombre de criques de fatigue étaient présentes sur le tube d'injection de carburant.

L'usure prématurée du manchon d'accouplement avant peut être attribuée à plusieurs facteurs. Compte tenu de leur aspect symétrique, les marques de contact retrouvées sur le manchon et sur le nez d'arbre peuvent être attribuées à une mauvaise précision axiale de l'ensemble qui s'est traduite par une flexion ou un battement axial pendant la rotation de l'arbre (autrement dit, l'arbre n'était pas aligné avec l'axe du manchon) et qui a mené à une usure prématurée des cannelures. À cause de ce mauvais positionnement, le manchon avait un mouvement cyclique relatif par rapport à l'arbre, ce qui fait que la rondelle a été soumise à certaines contraintes et a fini par se rompre. Au moment de cette rupture, des résidus de la rondelle se sont logés dans la rainure servant au passage de l'huile, ce qui aurait alors nui à la lubrification des cannelures et contribué à la détérioration et à l'usure prématurée du manchon d'accouplement avant du compresseur axial. Qui plus est, certains de ses morceaux sont peut-être allés se loger entre les cannelures du nez d'arbre et l'accouplement avant, finissant par contraindre l'accouplement à se fendre. Ce phénomène a été facilité par l'utilisation, au moment de la fabrication, d'un matériau pas assez dur. De plus, le contaminant présent sous la forme d'un composé antigrippant retrouvé dans la turbine avait probablement été appliqué, au moment de la révision, sur les coussinets de support extérieurs du tube d'injection de carburant en vue de faciliter le remontage de la turbine. Ce composé a probablement migré durant le remontage et s'est retrouvé mélangé aux résidus métalliques qui remplissaient les rainures de lubrification du manchon d'accouplement, ce qui a nui à la lubrification de l'entraînement cannelé et contribué à son usure accélérée. Enfin, le carburant qui fuyait du tube de carburant rompu avant que le manchon de l'accouplement avant ne se fende avait dû commencer à se mélanger à l'huile, réduisant ainsi les propriétés lubrifiantes de cette dernière.

5. La rondelle d'ajustement dentée s'est rompue, ce qui a nui à la lubrification des cannelures d'accouplement de l'entraînement, accélérant ainsi considérablement leur usure.

6. Un composé antigrippant appliqué sur les coussinets de soutien extérieurs du tube d'injection de carburant durant la révision a migré et, en se combinant avec des débris métalliques, il a obstrué les rainures de lubrification du manchon d'accouplement, ce qui a nui à la lubrification de l'entraînement cannelé et contribué à son usure accélérée.
